AOP-8060XT

Intel Celeron-M 1.3GHz CPU with Heat Sink + Fan / Drop High: 92cm

Package Drop Test Report

Report NO: 07P030015

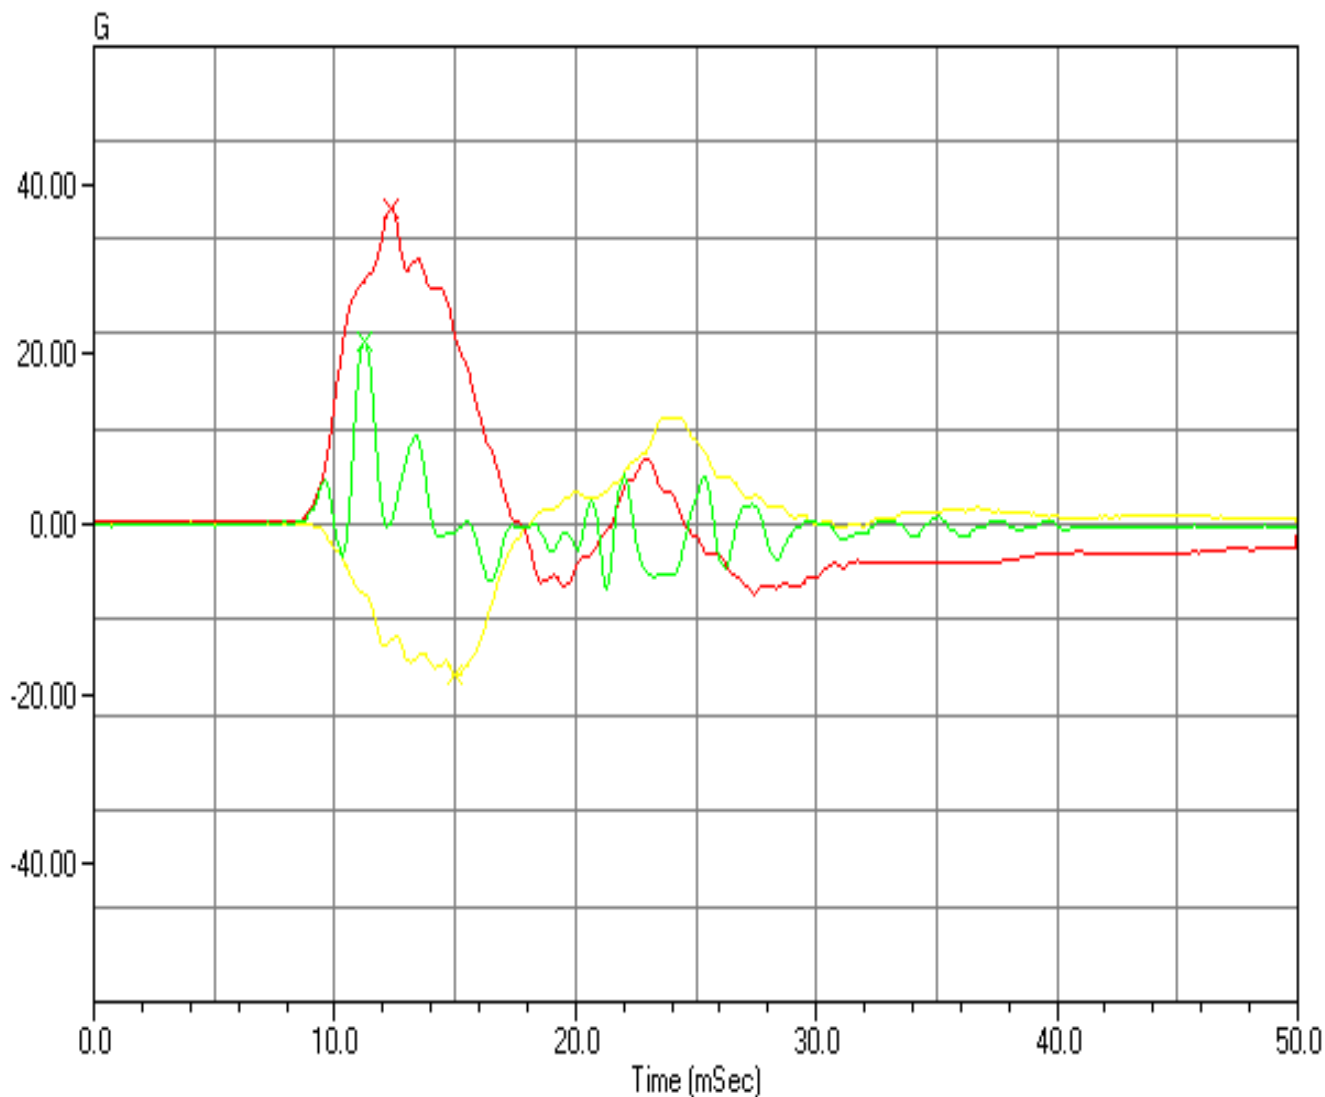
Channel	Peak (G)	Duration(mSec)	Velocity(M/Sec)	Filter (Hz)
1-x	36.99	6.6	659.1	500
2-y	-17.83	5	340	
3-z	21.47	1	164.2

要求G值：50

落下高度：92mm

落下位置：TOP

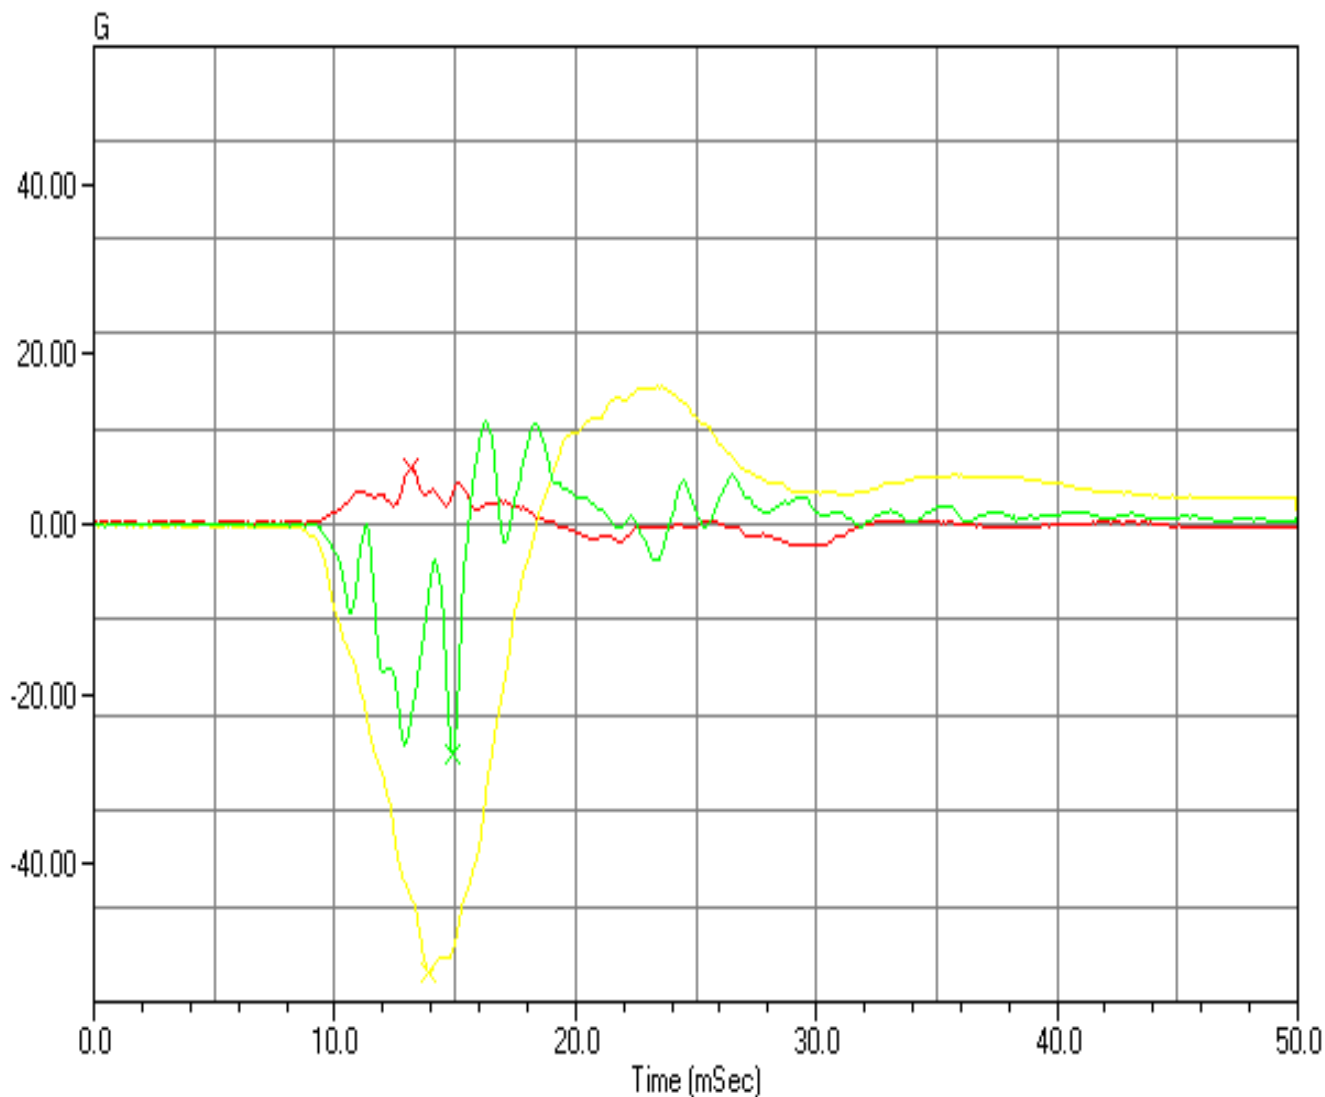
Channel	Peak (G)	Duration(mSec)	Velocity(M/Sec)	Filter (Hz)
1-x	6.633	0	89.99	500
2-y	-52.74	7.6	951.6	
3-z	-26.96	1	272.3

要求G值：50

落下高度：92mm

落下位置：RIGHT

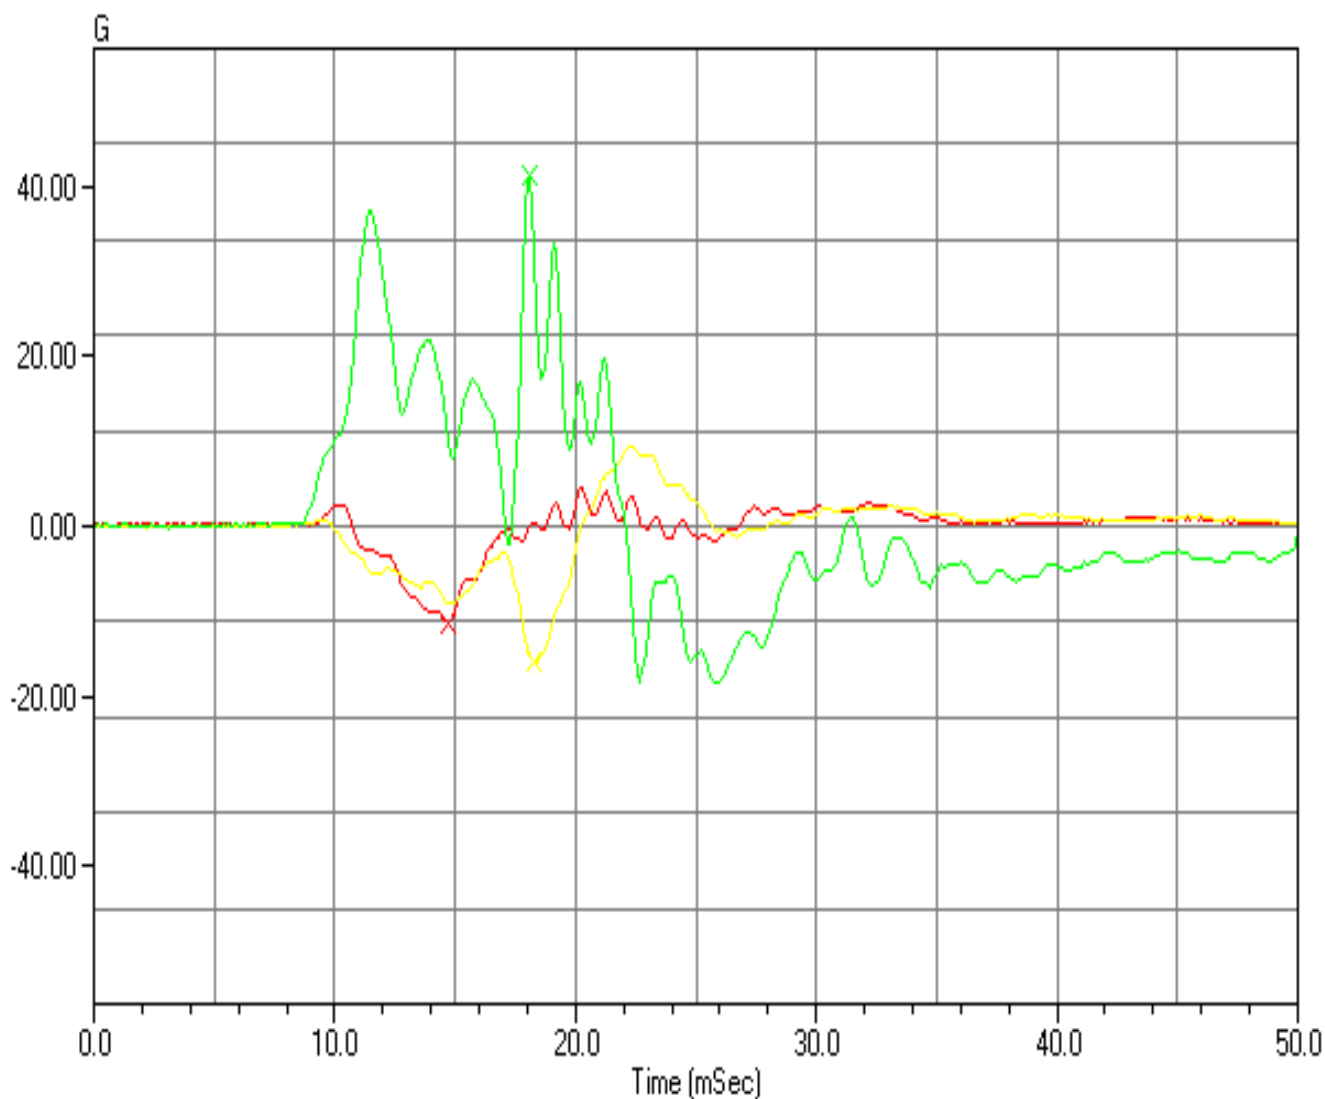
Channel	Peak (G)	Duration(mSec)	Velocity(M/Sec)	Filter (Hz)
1-x	-11.48	0.8	167.2	500
2-y	-15.85	1.7	268.1	500
3-z	41.19	2.2	884.7	500

要求G值：50

落下高度：92mm

落下位置：REAR

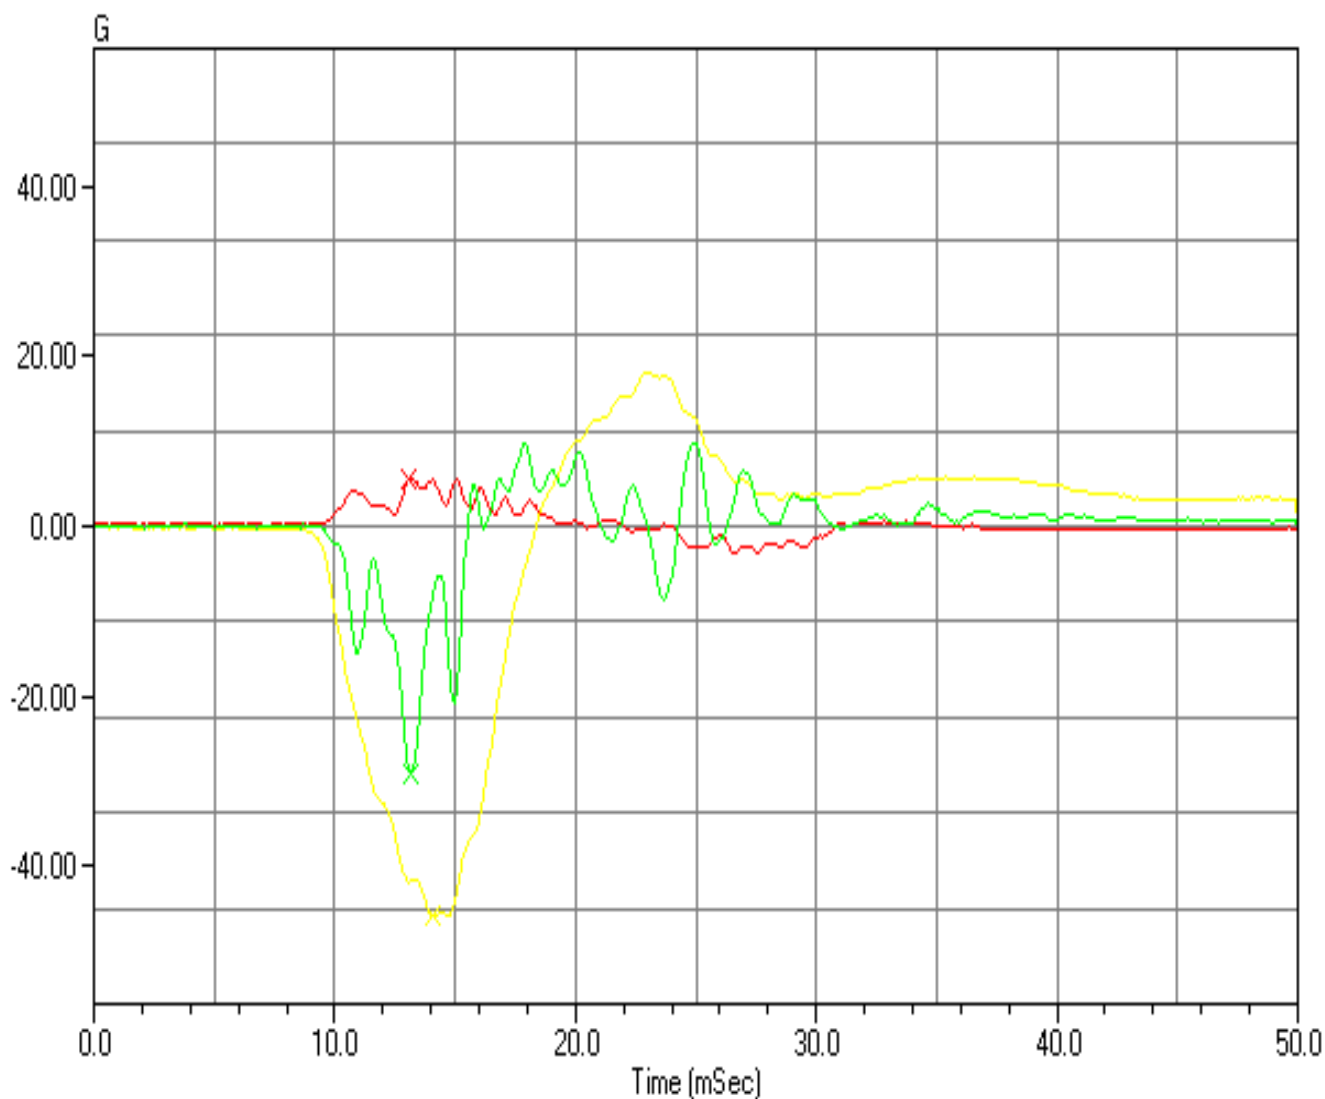
Channel	Peak (G)	Duration(mSec)	Velocity(M/Sec)	Filter (Hz)
1-x	5.612	0	100.9	500
2-y	-45.81	7.5	915	
3-z	-28.96	2	288.2

要求G值：50

落下高度：92mm

落下位置：LEFT

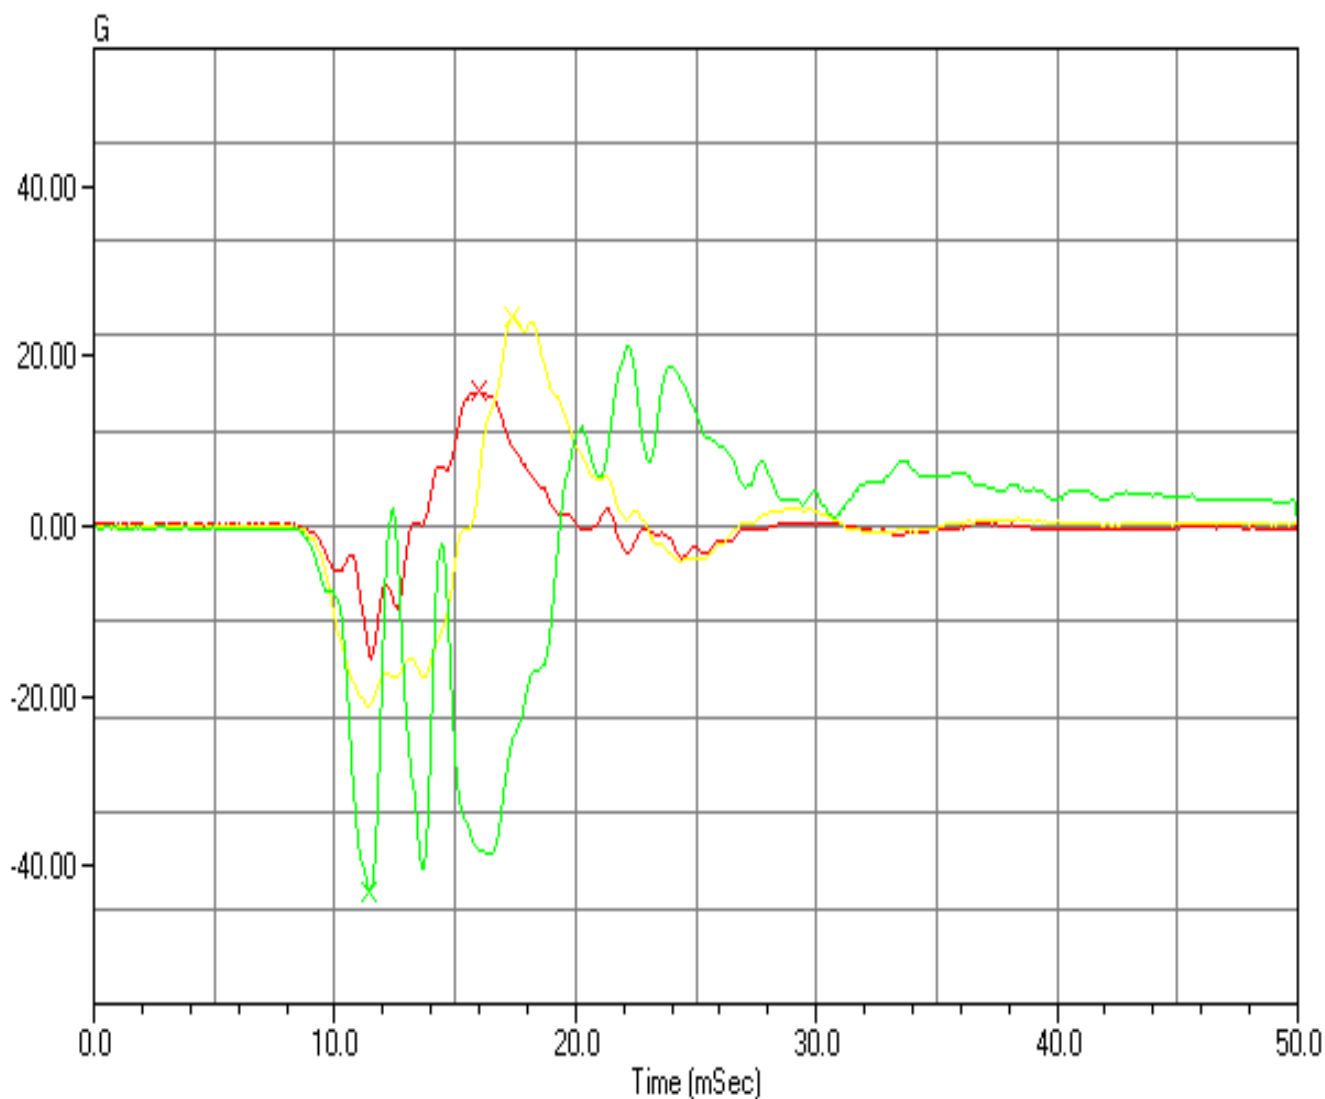
Channel	Peak (G)	Duration(mSec)	Velocity(M/Sec)	Filter (Hz)
1-x	15.82	2.3	165.3	500
2-y	24.51	3.8	325.8	
3-z	-42.94	1.9	885.3

要求G值：50

落下高度：92mm

落下位置：FRONT

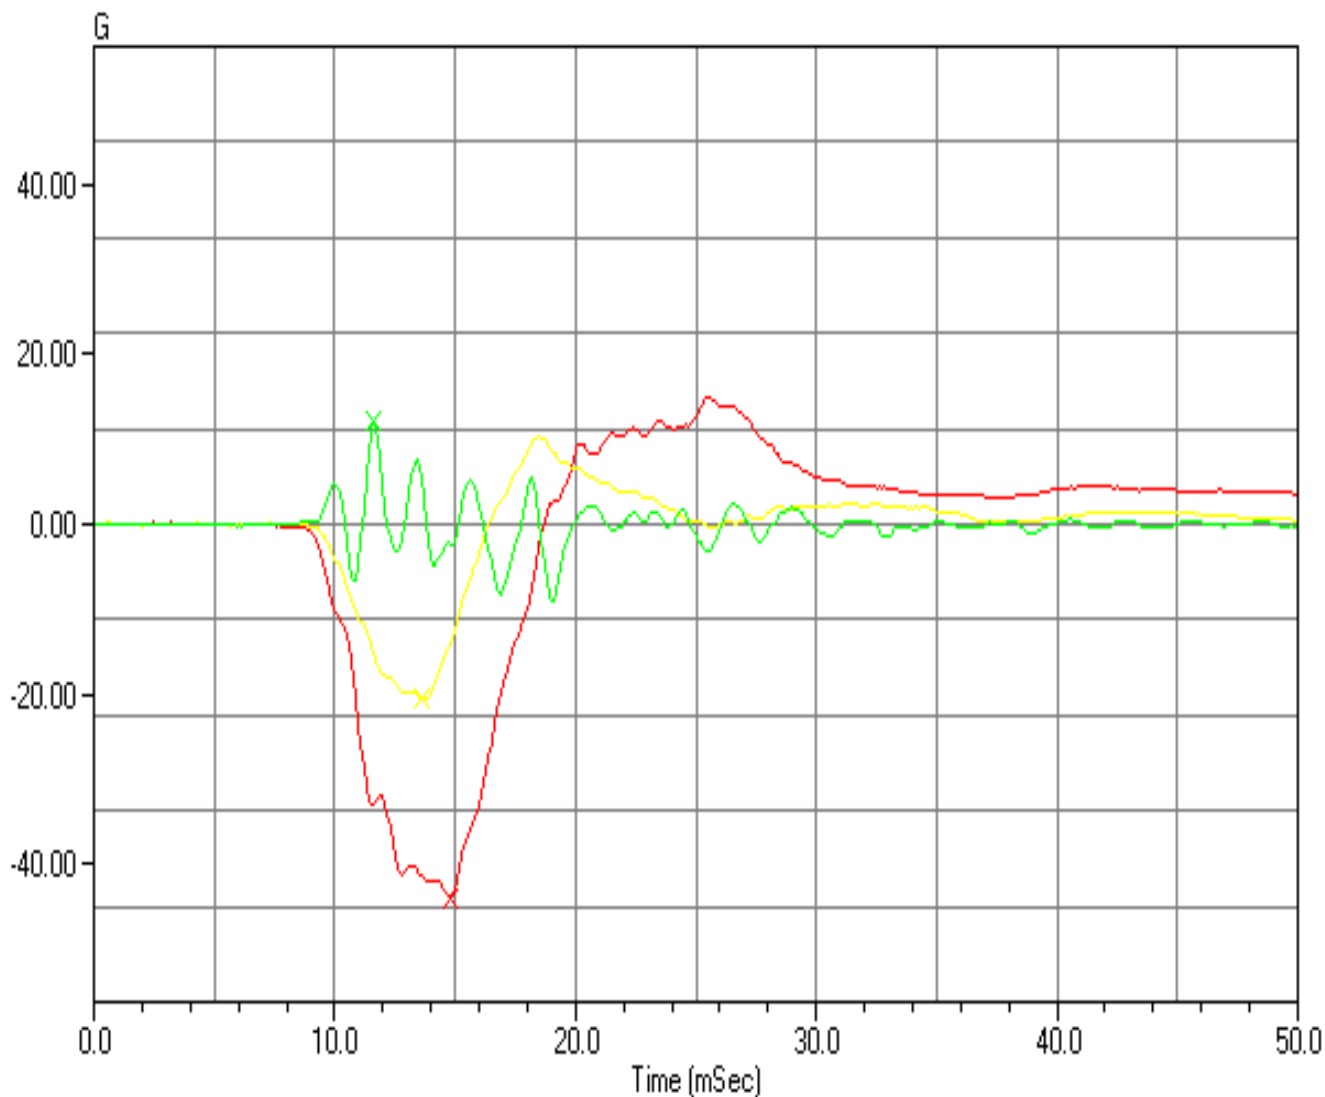
Channel	Peak (G)	Duration(mSec)	Velocity(M/Sec)	Filter (Hz)
1-x	-43.88	8	921.8	500
2-y	-20.55	4.5	298.7	
3-z	11.98	0.4	117.8

要求G值：50

落下高度：92mm

落下位置：BOTTOM
